サンメンテ報告書

お客様名	株式会社〇〇〇〇 様	設置住所	奈良県〇〇市〇〇町						
【点検日時】	平成29年11月25日 13:50~15:50	天気:	晴れ						
【運転開始日】	平成29年3月15日		維持レベルの判断は下記を基準とする。						
【システム内容】			○: 異常なし △: 直ちにメンテナンスする必要はないが経過の注視が必要 ×: メンテナンスの必要性有						
太陽電池モジュール	品番	STP265-20/Wem	枚数	300 枚	パワーコンディショナー	品番	EPU-T99P5-SFL	台数	5 台

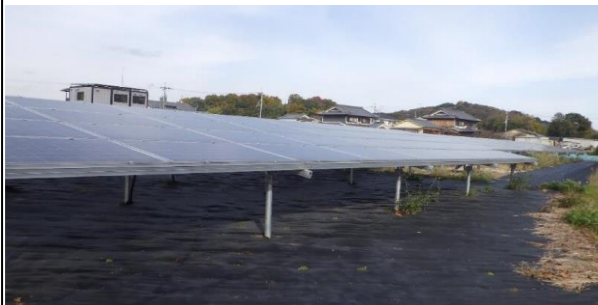
【モジュール①】

・電気的点検	・測定の結果、電圧、抵抗値に問題はありませんでした。
・設置点検	・モジュール、架台の固定ネジのゆるみなどに問題はありませんでした。
	・敷地内に雑草がモジュールより高く伸びている部分があり所々あります。今後、除草対策の検討をお勧め致します。
	・モジュールに何カ所か鳥の糞が飛散していましたので清掃致しました。
